## Kedelreparation

**EGTVED VARMEVÆRK Amba**

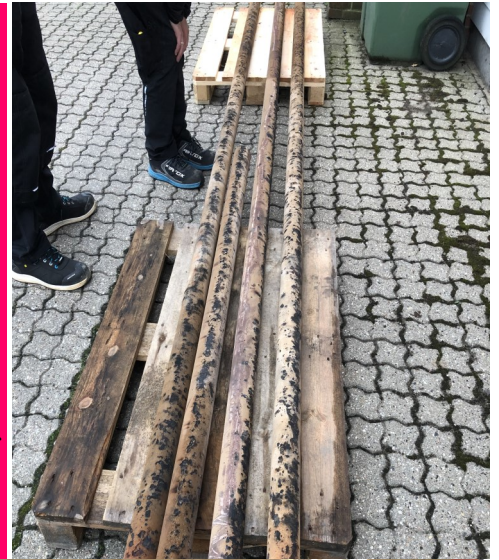
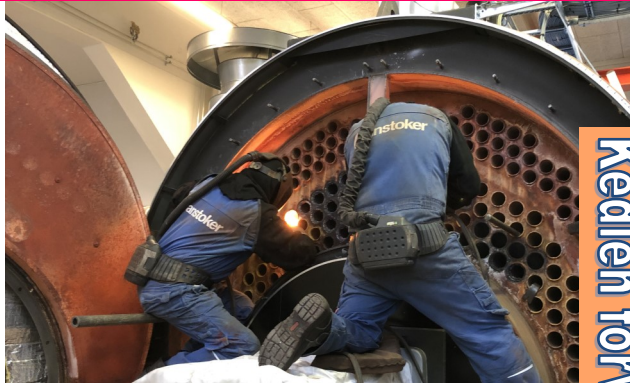
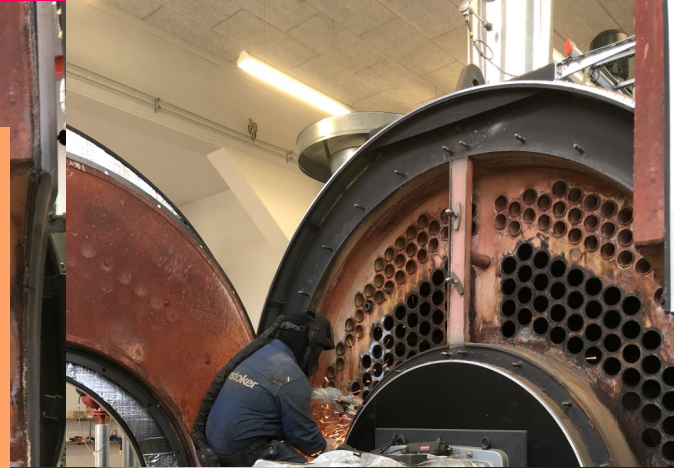
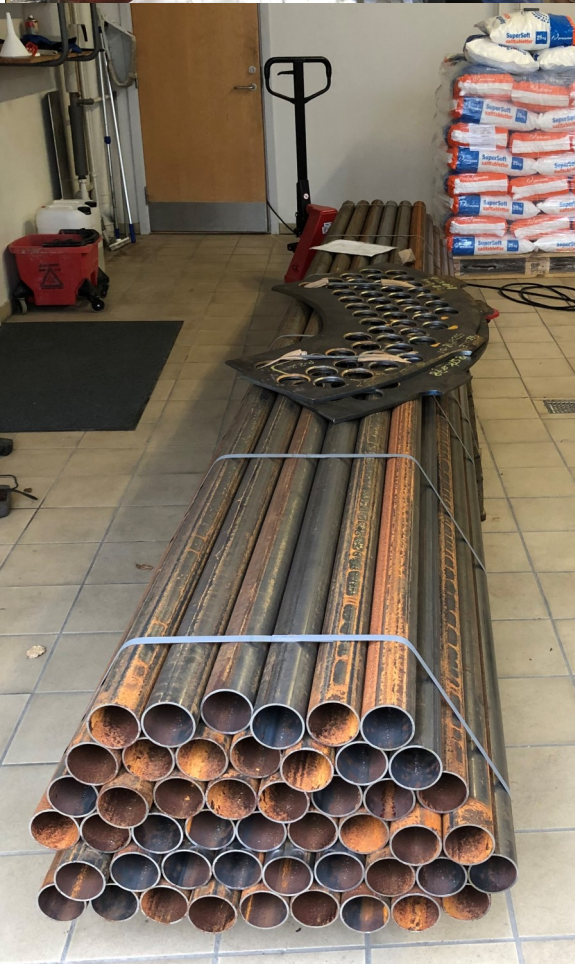
Siden midten af 0'erne har en 8,5 MW gaskedel trukket det store læs i produktionen af fjernvarme for Egtved Varmeværk Amba. For ca. 5 år siden konstaterede man vandtab på kedlen, som kom fra utætte rør. Skaden var ikke større end at rørene blev svejst til. Det har vi måtte gøre i to tempi, dog totalt mindre end 10 rør ud af knap 150. Nu tør vi ikke vente længere! Derfor er en reparation sat i gang.

Hvad årsagen til korrosionen skyldes ved vi ikke endnu - det undersøges af et survey firma - og kan først konstateres når kedlen "åbnes". Mandag startede to svejsere med at skære en del af kedlens rør ud. Det rådgivende ingeniørfirma, der skal hjælpe os med at finde årsagen, har været på besøg både mandag og tirsdag for at skaffe sig bevismateriale til undersøgelse af korrosionen. "operationen" skal sikre kedlen mange års levetid endnu.

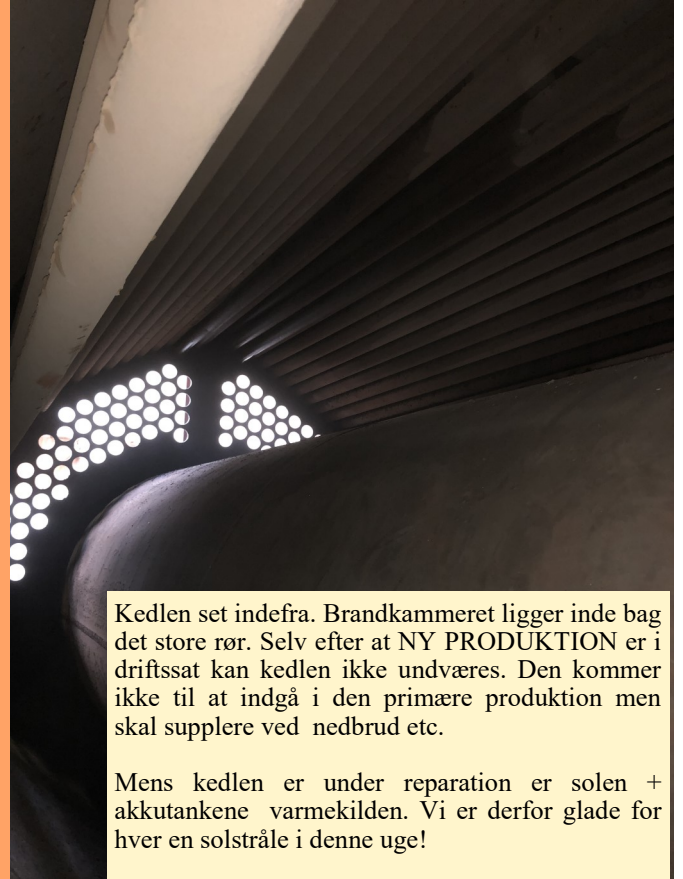
Kedlen set indefra. Brandkammeret ligger inde bag det store rør. Selv efter at NY PRODUKTION er i driftssat kan kedlen ikke undværes. Den kommer ikke til at indgå i den primære produktion men skal supplere ved nedbrud etc.
